突然、膝が痛くなった中高年の方へ

突然のひざ痛の原因のひとつである内側半月板後根断裂について

東北北海道病院整形外科 副院長 甲斐秀顯

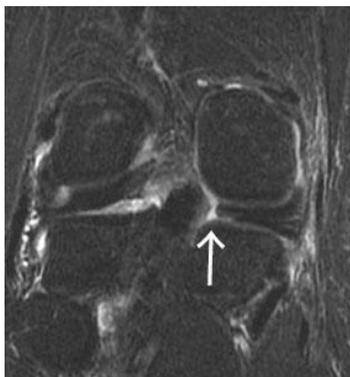
図1 脂肪抑制冠状断画像。矢印部が断裂部。
Giraffe neck sign という。1)

診断は MRI が非常に有用ですが、用いられることが多い条件、T1 強調画像や T2*画像では診断力が落ちるため、見落とされがちです。そのため、筆者は、T2 強調画像、T2 脂肪抑制画像、プロトン強調画像を用いて診断しています。

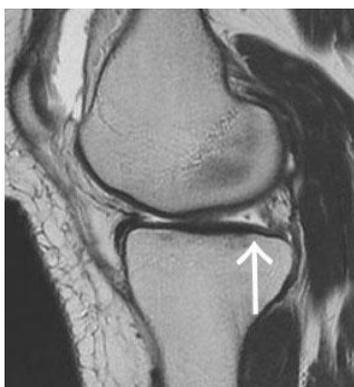
図2 T2 強調矢状断画像。矢印部が断裂部。
後十字靭帯の内側に半月板が写らなかったり、白く写っていたりする。White meniscus sign あるいは Ghost sign という。1)

以上のように、内側半月板後根断裂を疑って適切な条件の MRI を撮影し、特徴的な画像所見を知らなければ診断できません。この断裂は半月板の中が切れているわけではなく、膝関節の専門医以外の整形外科医では診断は困難です。

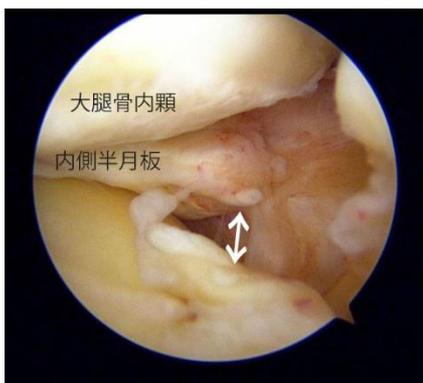
図3 白矢印部分の半月板が浮いているところが断裂部。

関節鏡視下で修復します。2)

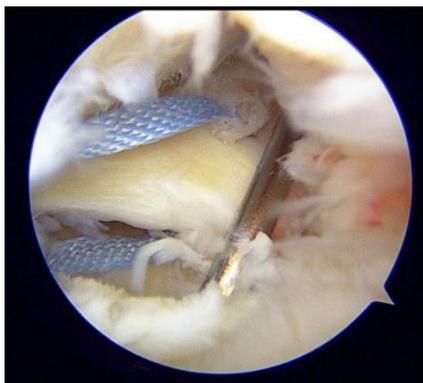
図4 半月板に糸をかけた後に骨孔を作成する。
ドリルガイドを使用してガイドワイヤーを刺入し、骨孔を作成する。

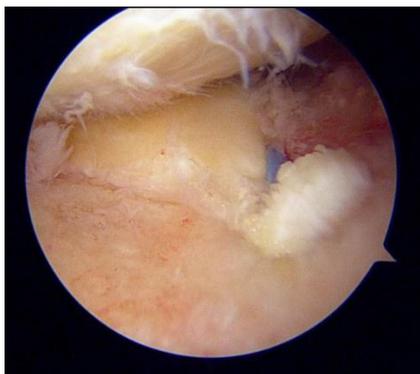
図 5 骨孔内に縫合糸を引き込む。関節外で固定する。

以上で縫合処置は終了します。多くの場合、高位脛骨骨切り術を併用する必要があります。高位脛骨骨切り術と合わせての手術時間はおよそ 1 時間 30 分程度です。入院期間は 1~2 か月間になります。
